### **A. Ιστορικό**

### **B. Αυτοψία στις 1/12/2021**

## **Φωτογραφική τεκμηρίωση της αυτοψίας**

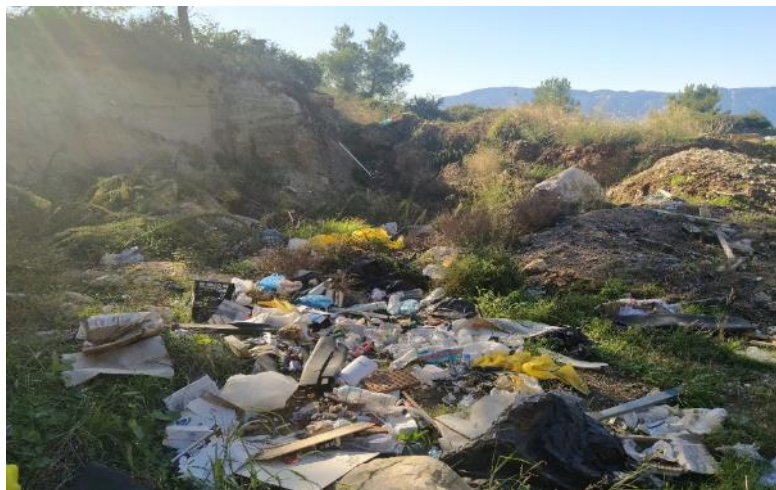
*Φωτογραφία 1*

Εντός έκτασης περίπου 8-9 στρ έχει πραγματοποιηθεί επί του εδάφους ανεξέλεγκτη διάθεση μεγάλων ποσοτήτων στερεών αποβλήτων οικιακού εξοπλισμού [στρώματα, μπανιέρες, πόρτες έπιπλα (καρέκλες, καναπέδες, τραπέζια κ.λ.π) σπασμένες τηλεοράσεις, ρούχα κ.λ.π) απορριμμάτων (πλαστικές σακούλες, μπουκάλια, δίχτυα, διάφορες συσκευασίες κ.λ.π) και αποβλήτων από εκσκαφές, κατασκευές, και κατεδαφίσεις (ΑΕΚΚ)- μπάζα και βάρκες.

Επί των ανωτέρω αποβλήτων πραγματοποιείται συστηματική χωματοκάλυψη με καθαρό χώμα ή /και κλαδιά δέντρων.

1. Ο Δήμος Ιστιαίας Αιδηψού θα πρέπει να τηρήσει το ακόλουθο χρονοδιάγραμμα συμμόρφωσης :  
Να σταματήσει άμεσα κάθε ρίψη αποβλήτων σε μη αδειοδοτημένους χώρους.  
Δίδεται προθεσμία έξι (6) μηνών για την νόμιμη διαχείριση των στερεών αποβλήτων προκειμένου για την αποκατάσταση των αναφερόμενων στην αυτοψία ΧΑΔΑ και συγκεκριμένα την απομάκρυνση των αποβλήτων και την μεταφορά τους σε νόμιμες μονάδες διαχείρισης αποβλήτων καθώς και την προσκόμιση στην Υπηρεσία μας αποδεικτικών της νόμιμης διαχείρισής τους
2. Πρόσθετη επιβολή μέτρων για την άρση των παραβάσεων :
  - Το Δασαρχείο Ιστιαίας να εποπτεύσει τις εκτάσεις αρμοδιοτήτων του που αναφέρονται στην παρούσα τελική έκθεση ελέγχου.
  - Το Α/Τ Ιστιαίας να μεριμνήσει για την αποτροπή της συνέχισης ρίψης αποβλήτων στις θέσεις που αναφέρονται στην παρούσα τελική έκθεση ελέγχου.

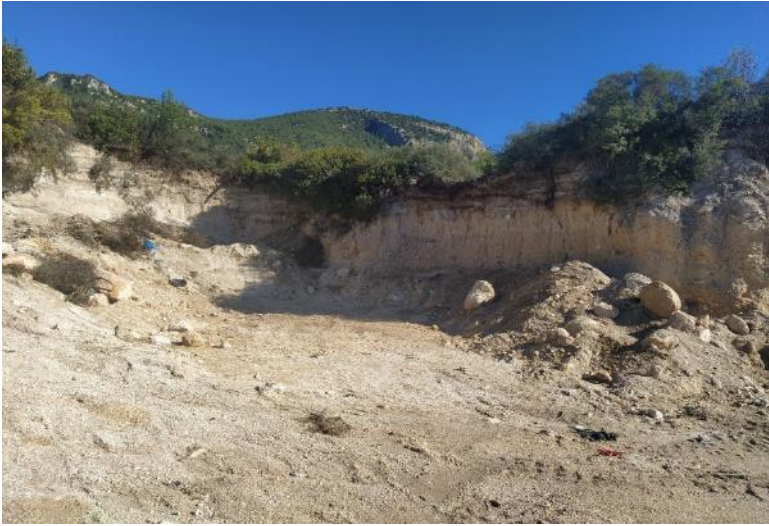
Στον εν λόγω χώρο όπου λαμβάνει χώρα η ανεξέλεγκτη διάθεση έχουν πραγματοποιηθεί εκσκαφές με σκοπό την απόληψη χώματος προκειμένου για την χωματοκάλυψή των ανωτέρω αποβλήτων. Εντός του χώρου δεν υπήρχε όχημα ή άλλου είδους εξοπλισμός αλλά υπήρχαν πρόσφατα ίχνη κίνησης ερπυστριοφόρου οχήματος.

*Φωτογραφία 5 Περιοχή εκσκαφής*

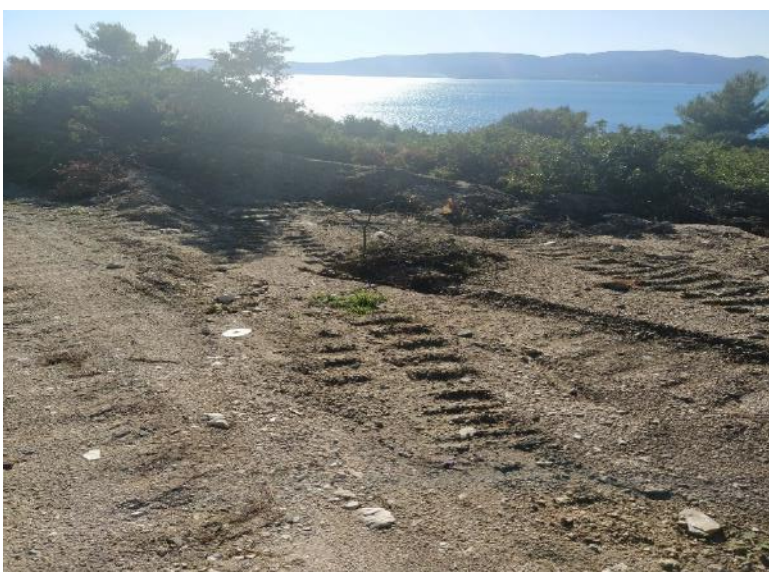
*Φωτογραφία 7 Πρόσφατα ίχνη κίνησης ερπυστριφόρου οχήματος*

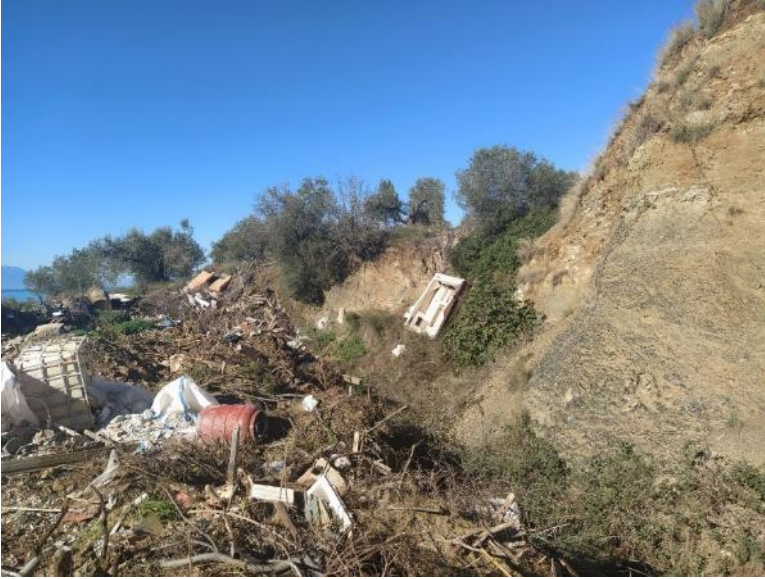
*Φωτογραφία 8*

Εντός έκτασης περίπου 1 στρ έχει πραγματοποιηθεί εκσκαφή εντός της οποίας γίνεται η ανεξέλεγκτη διάθεση μεγάλων ποσοτήτων στερεών αποβλήτων οικιακού εξοπλισμού [στρώματα, έπιπλα (καρέκλες, καναπέδες, κ.λ.π) απορριμμάτων (πλαστικές σακούλες, μπουκάλια, διάφορες

πλαστικές συσκευασίες κ.λ.π) και μικρή ποσότητα αποβλήτων από εκσκαφές, κατασκευές, και κατεδαφίσεις (ΑΕΚΚ)- μπάζα καθώς και κομμάτι από βάρκα.

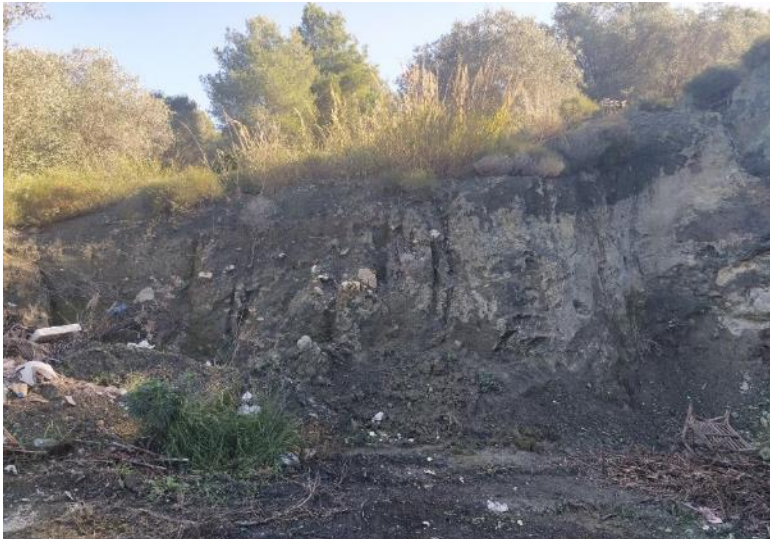
Στον εν λόγω χώρο όπου λαμβάνει χώρα η ανεξέλεγκτη διάθεση έχει πραγματοποιηθεί εκσκαφή με σκοπό την απόληψη χώματος για την χωματοκάλυψη των ανωτέρω αποβλήτων.

*Φωτογραφία 9 Περιοχή εκσκαφής*

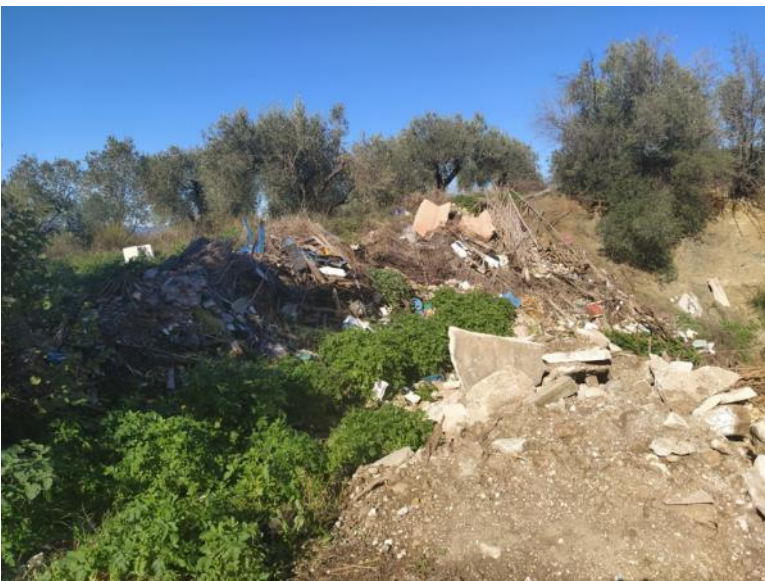
*Φωτογραφία 10*

Επί των ανωτέρω αποβλήτων πραγματοποιείται συστηματική χωματοκάλυψη με καθαρό χώμα ή/και κλαδιά δέντρων

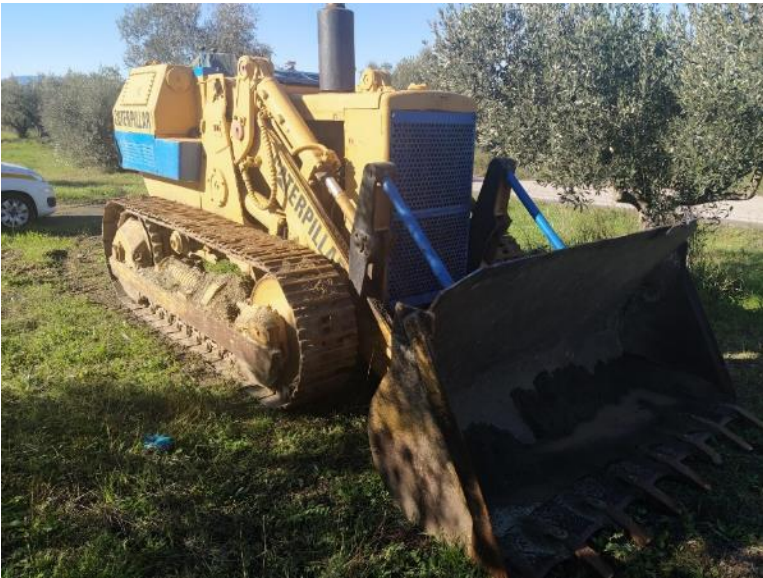
Σε απόσταση περίπου 120 μ από τον ανωτέρω χώρο πλησίον του δρόμου Λιχάδας -Κάβου βρισκόταν σταθμευμένο, ερπυστριοφόρο όχημα -φορτωτής τύπου Caterpillar 955K χωρίς πινακίδες αλλά με τις ενδείξεις «Χωματοουργικά Υλικά Οικοδομών» και «Βουτσιλάκος».

*Φωτογραφία 12 Σταθμευμένο, ερπυστριοφόρο όχημα -φορτωτής τύπου Caterpillar 955K χωρίς πινακίδες αλλά με τις ενδείξεις «Χωματοουργικά Υλικά Οικοδομών» και «Βουτσιλάκος».*

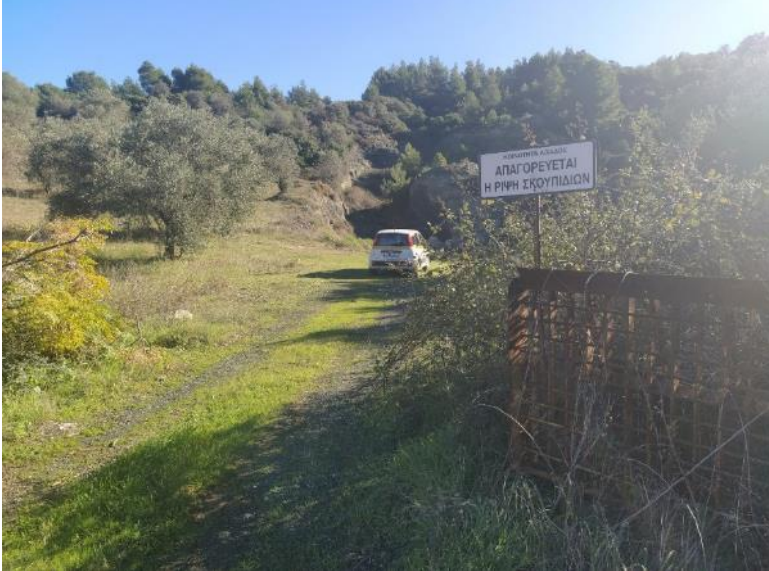
*Φωτογραφία 13*

Εντός έκτασης περίπου 500 τ.μ στην είσοδο της οποίας υπήρχε ανοιχτή μεταλλική είσοδος και πινακίδα με το λογότυπο «Τ.Κ.ΛΙΧΑΔΑΣ ΑΠΑΓΟΡΕΥΕΤΑΙ Η ΡΙΨΗ ΜΠΑΖΩΝ», έχει πραγματοποιηθεί επί του εδάφους πολύ μικρή ποσότητα στερεών αποβλήτων (σακούλες πλαστικά μπουκάλια, πλαστικές καρέκλες, κομμάτια επίπλων μπάζα) και κλαδιών δέντρων

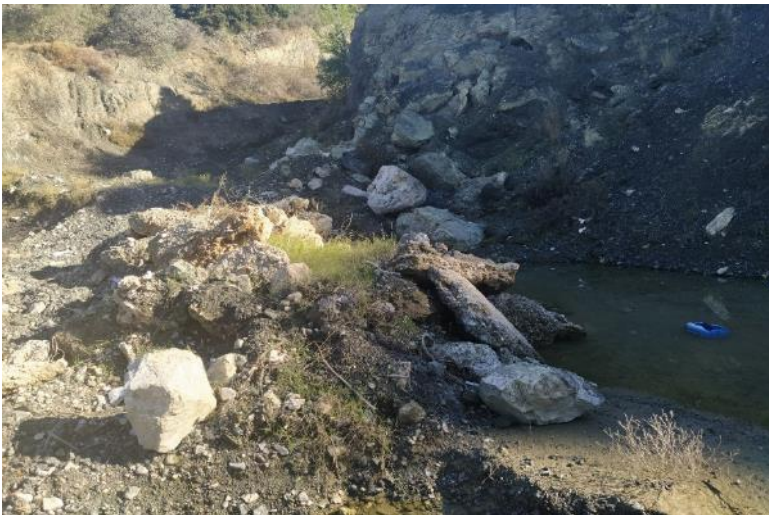
Στον εν λόγω χώρο έχει πραγματοποιηθεί εκσκαφή ύψους 10 περίπου μέτρων από την οποία γίνεται απόληψη χώματος.

*Φωτογραφία 14 Περιοχή εκσκαφής*

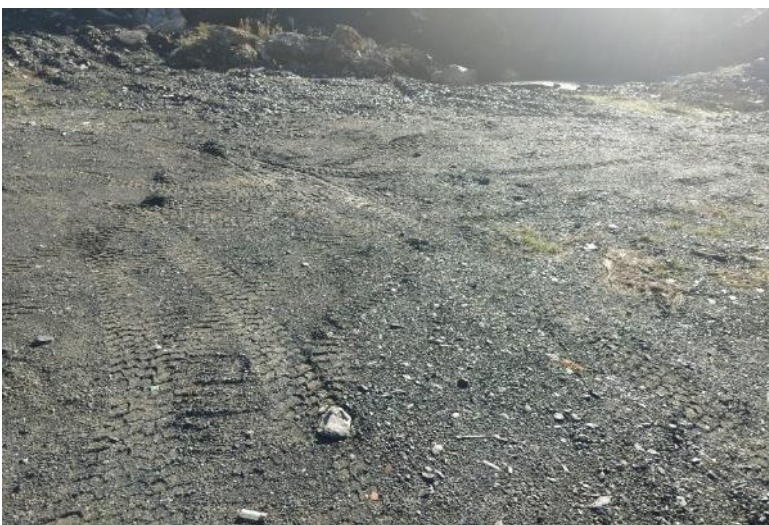
Επιπλέον παρατηρήθηκαν πρόσφατα ίχνη από ρόδες οχήματος.

*Φωτογραφία 15 Πρόσφατα ίχνη από ρόδες οχήματος*
